浙江鸿立缝制设备有限公司年产 2 万台工业缝纫机项目竣工环境保护验收 监测报告表

建设单位：浙江鸿立缝制设备有限公司

编制单位：浙江众寰科技有限公司

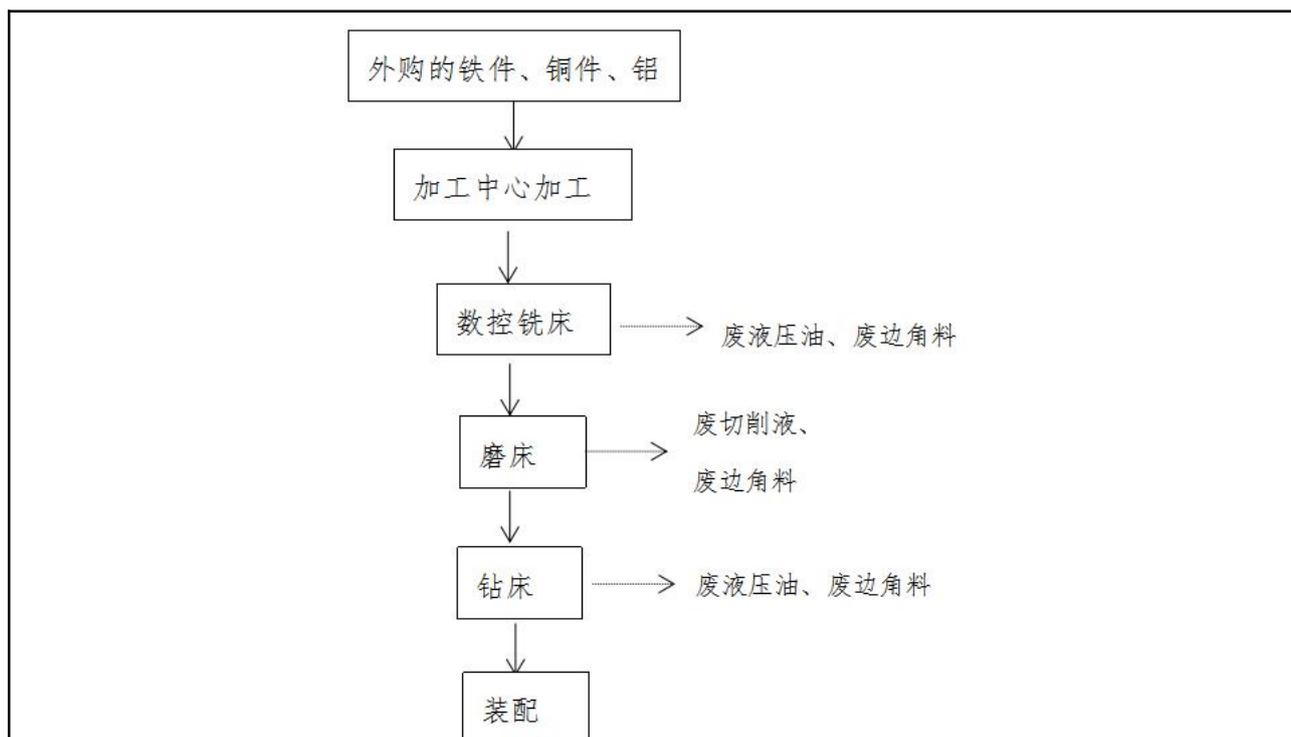
图 2-2 本项目主要生产工艺及产污环节

本项目的产品为工业缝纫机，生产工艺流程及产污环节见图 2-2。根据实际调查，本项目实际生产工艺及产污与环评一致。

外购的铁件、铜件、铝经过加工中心、数控铣床、磨床、钻床等一系列机加工后进行装配得到成品。

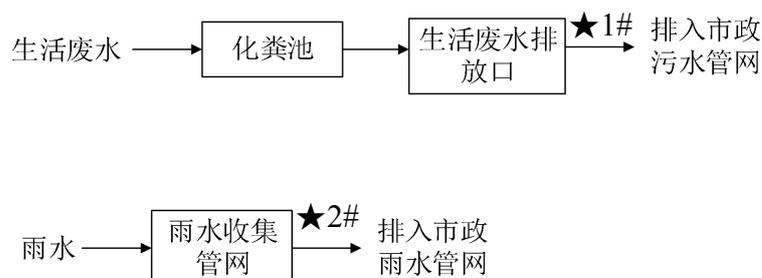
图 6-1 废水监测点位示意图

根据监测目的和废水处理流程，本次监测设置2个采样点位，分析项目及监测频次见表6-1。废水监测点位见图6-1，监测点用“★”表示。

点位名称	分析项目	监测频次
生活废水总排口	pH 值、化学需氧量、氨氮、总磷、悬浮物、石油类、动植物油	4 次/周期，连续 2 周期
雨水排口	pH 值、化学需氧量、氨氮、总磷、石油类	4 次/周期，连续 2 周期

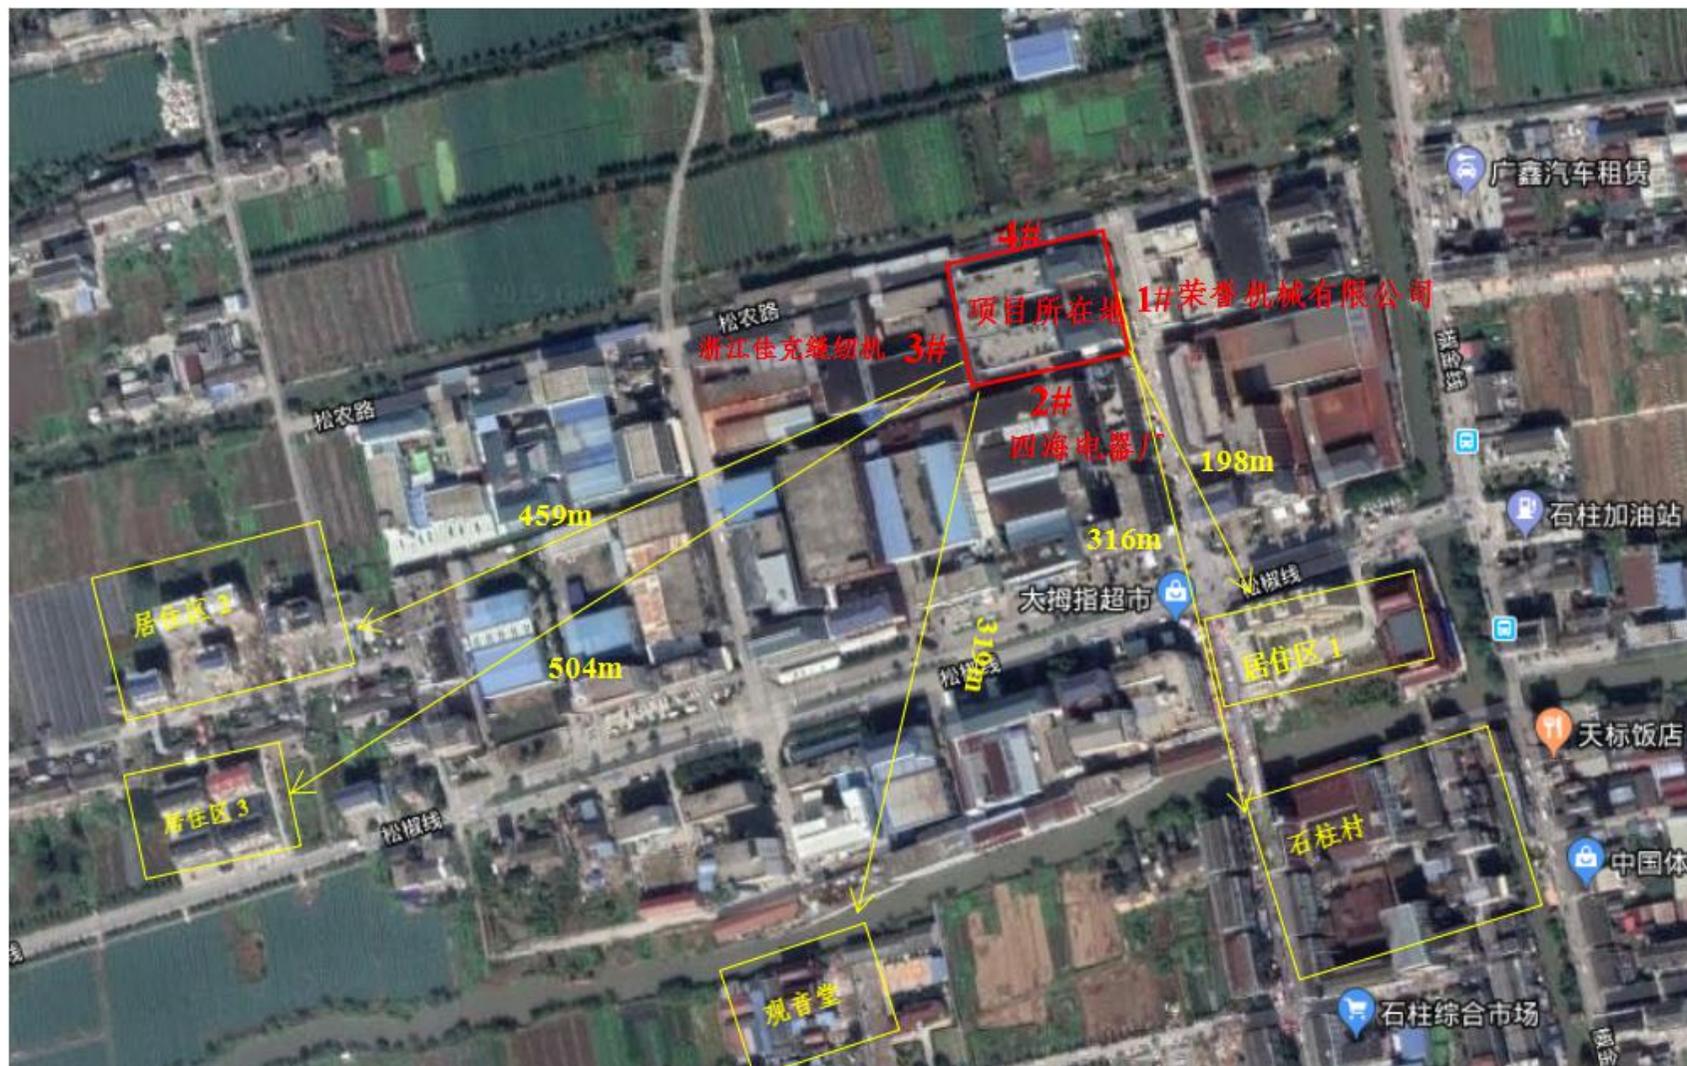
附图 2：项目周边敏感点及噪声监测示意图

本项目噪声监测内容详见表 6-2，监测点位见附图 2，监测点用“△”表示。

监测点名称	监测点位置	频次	要求
1#	东侧厂界	昼间监测 1 次，2 周期	厂界外 1 米处、高度 1.2 米以上、距任一反射面距离不小于 1m
2#	南侧厂界		
3#	西侧厂界		
4#	北侧厂界

测点编号	测点位置	2021.1.18 昼间		2021.1.19 昼间	
		测量时间	测量值	测量时间	测量值
1#厂界东	见附图 5	9:19	56.9	14:23	54.3
2#厂界南		9:33	58.4	14:33	58.6
3#厂界西		9:38	57.5	14:30	59.1
4#厂界北		9:44	58.3	14:27	54.6
厂界标准值		昼间≤60

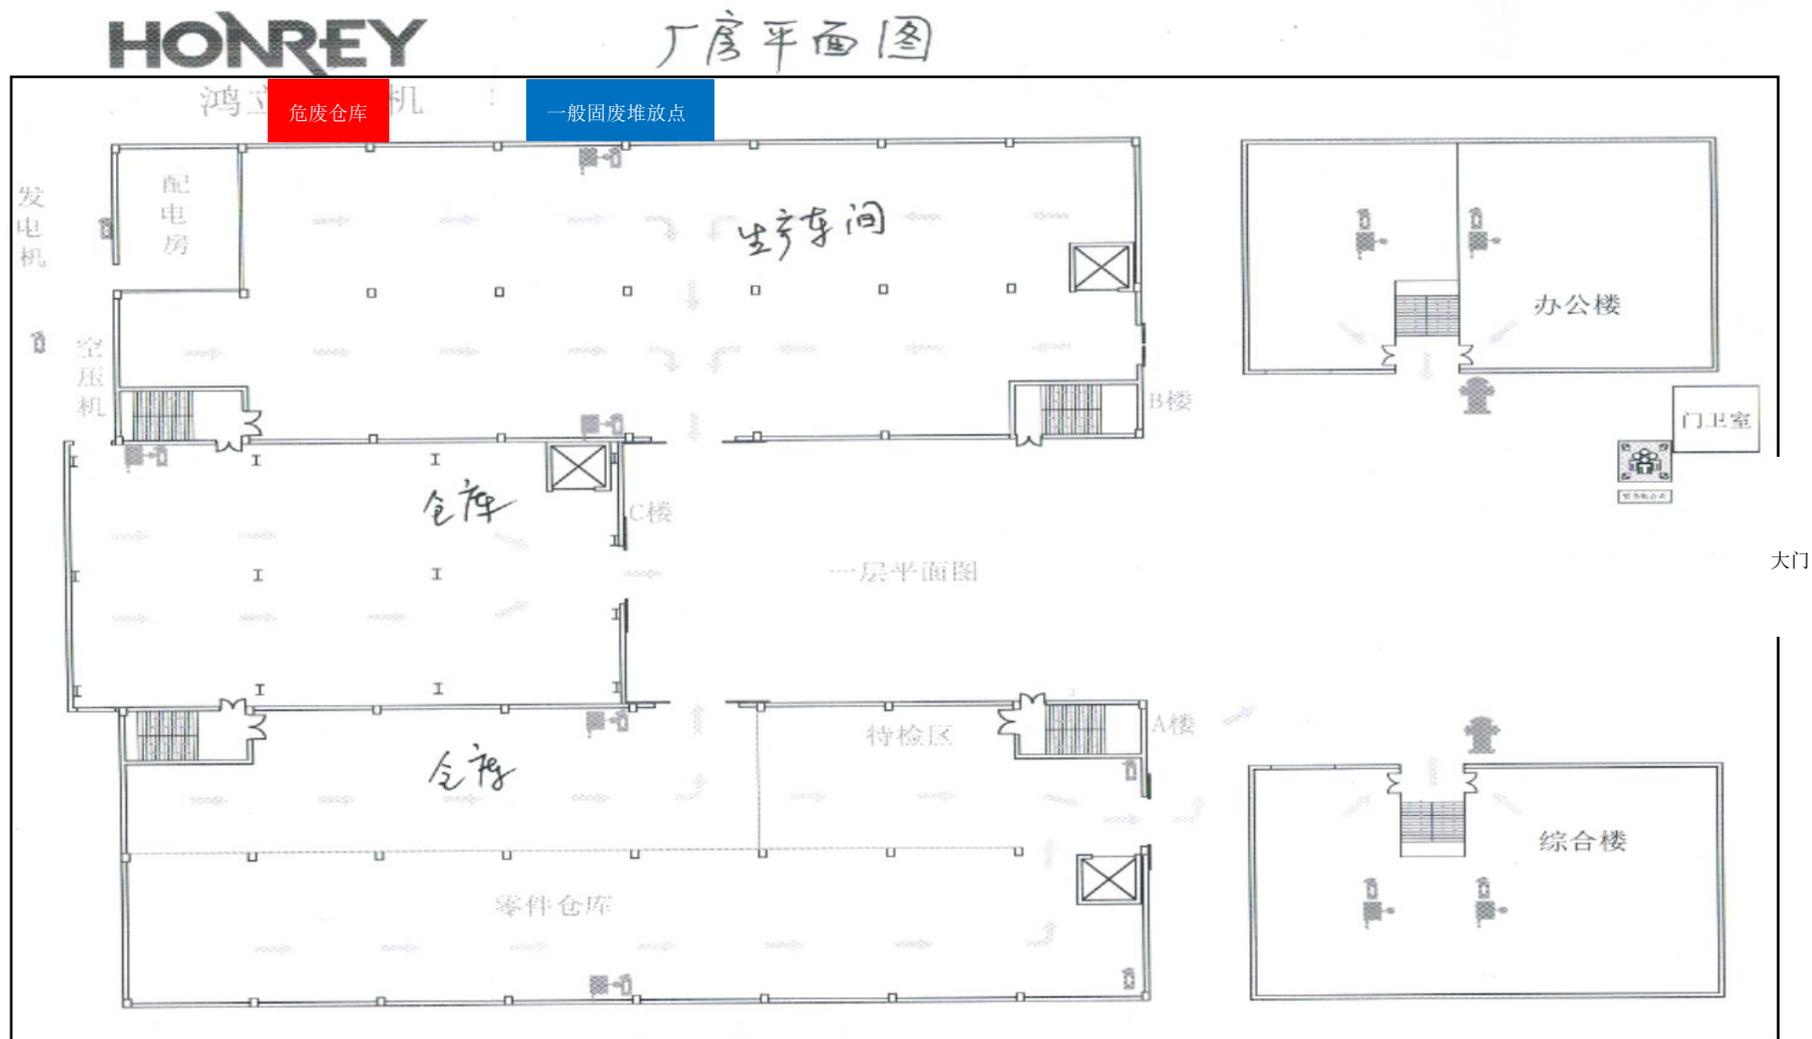
附图3：项目平面布置图

本项目无废气产生，据调查，无需设置大气防护距离范围和卫生防护距离。本项目最近敏感点为东南面 198 米处的居民区。项目周边敏感点示意图见附图 2。项目总平面布置详见附图 3。

序号	贮存场所（设施）名称	固体废物名称	危险废物类别/代码	位置	占地面积	储存方式	储存能力
1	危废仓库	废切削液	HW09, 900-006-09	具体位置 见附图 3	(2×3) 6 m ²	桶装	0.5t
		废液压油	HW08, 900-218-08			桶装	0.5t
		废包装桶	HW49, 900-041-49			/	0.2t

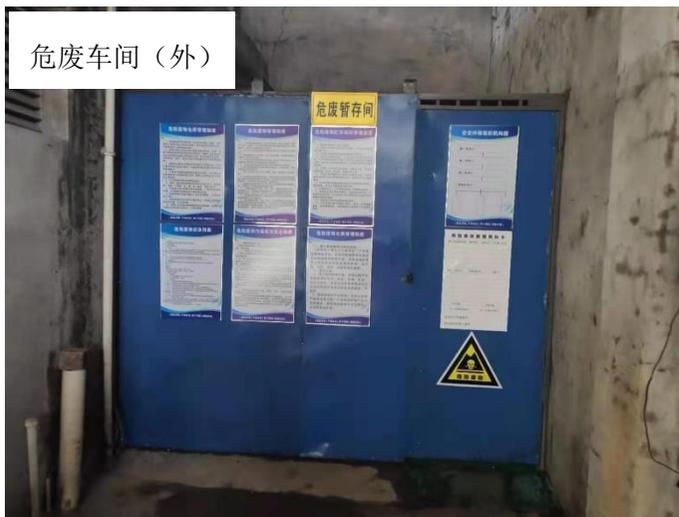
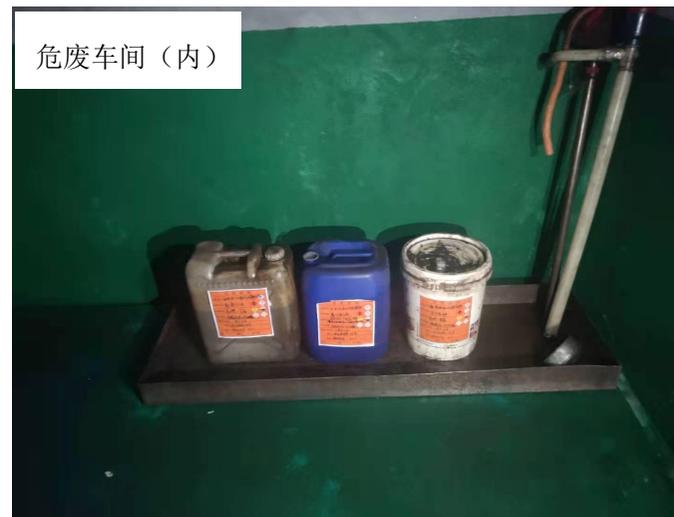
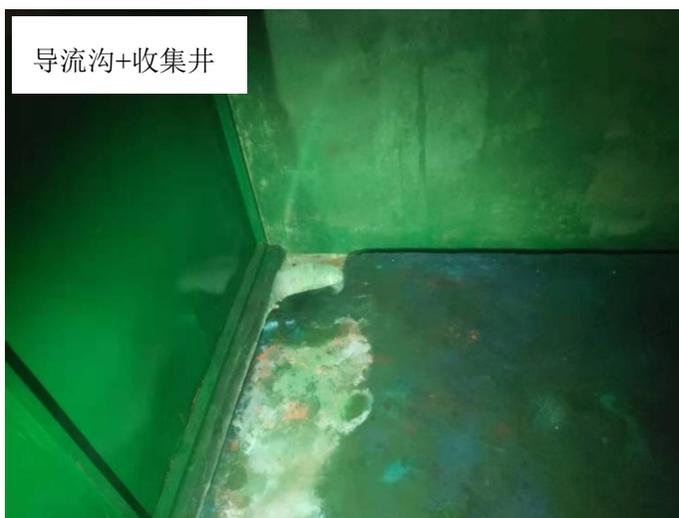
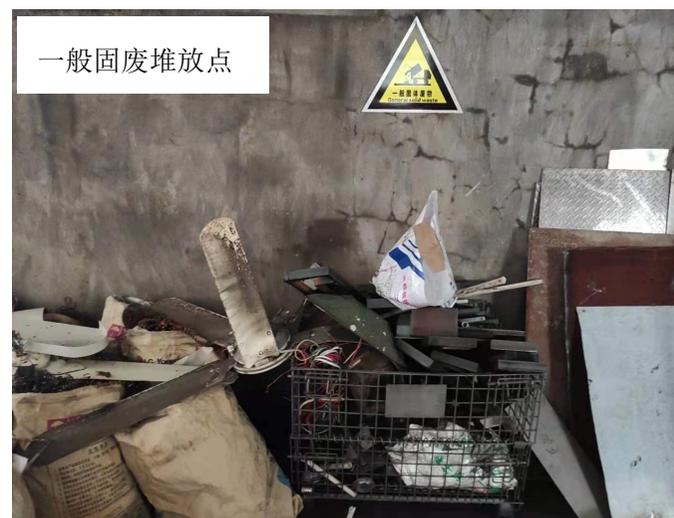
附图 5：现场照片

企业建设1间危废仓库（仓库基本情况见表7-6），位于厂房东北侧，危废仓库占地面积约为6 m²，仓库地面水泥硬化，设有导流沟和收集井，地面及墙裙涂有环氧地坪漆，设有金属托盘，仓库具有防风防雨防渗漏功能，房间门口贴有危废仓库标识和周知卡，大门长期上锁，钥匙由专人保管。危废仓库内的危险废物均分类堆放，并贴上危废标签，定期委托浙江浙达环境科技有限公司安全收运。

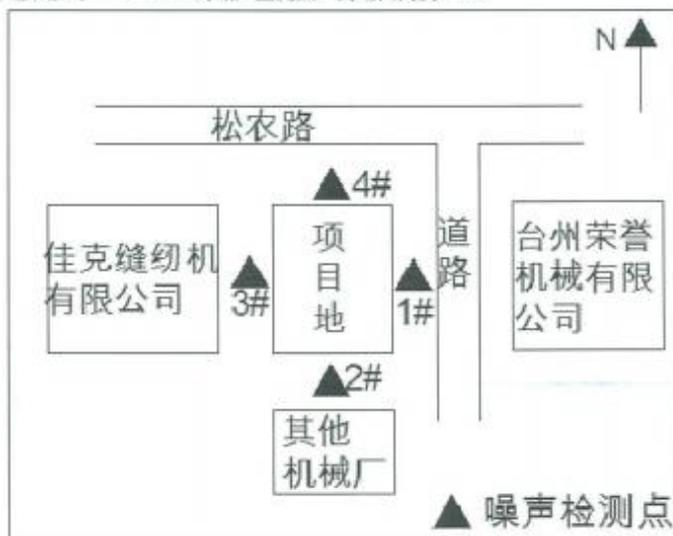
检测点位	对应位置	主要声源	测量时间	实测值 dB(A)	背景值 dB(A)
1#	厂界东面1#	工业企业厂界环境噪声	2021.01.18 9:19	56.9	/
1#	厂界东面1#	工业企业厂界环境噪声	2021.01.19 14:23	54.3	/
2#	厂界南面2#	工业企业厂界环境噪声	2021.01.18 9:33	58.4	/
2#	厂界南面2#	工业企业厂界环境噪声	2021.01.19 14:33	58.6	/
3#	厂界西面3#	工业企业厂界环境噪声	2021.01.18 9:38	57.5	/
3#	厂界西面3#	工业企业厂界环境噪声	2021.01.19 14:30	59.1	/
4#	厂界北面4#	工业企业厂界环境噪声	2021.01.18 9:44	58.3	/
4#	厂界北面4#	工业企业厂界环境噪声	2021.01.19 14:27	54.6	/

噪声监测点位示意图如下：（“▲”为噪声监测点，离地面高度1.2m）
