年坑村传统村落服务中心地块土壤 污染状况初步调查报告

浙江众寰科技有限公司

二〇二三年七月

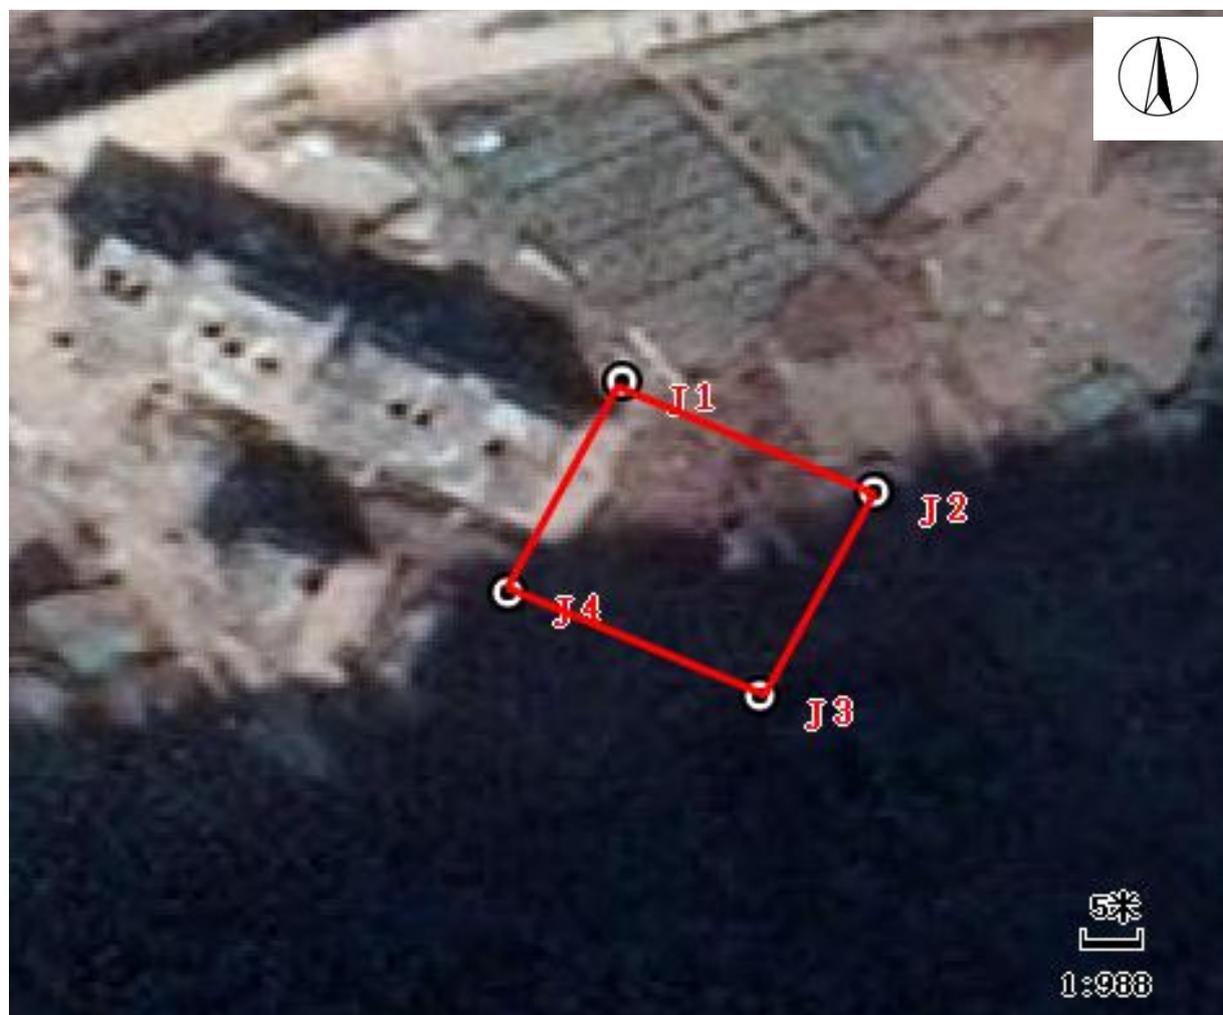
图 2-1 地块范围图

年坑村传统村落服务中心地块位于浙江省台州市临海市邵家渡街道年坑村，总面积约 737.75m²，地块中心坐标为 121°18'53.9373"E，28°48'57.7918"N。地块各拐点坐标见表 2-1，调查地块范围拐点图见图 2-1。

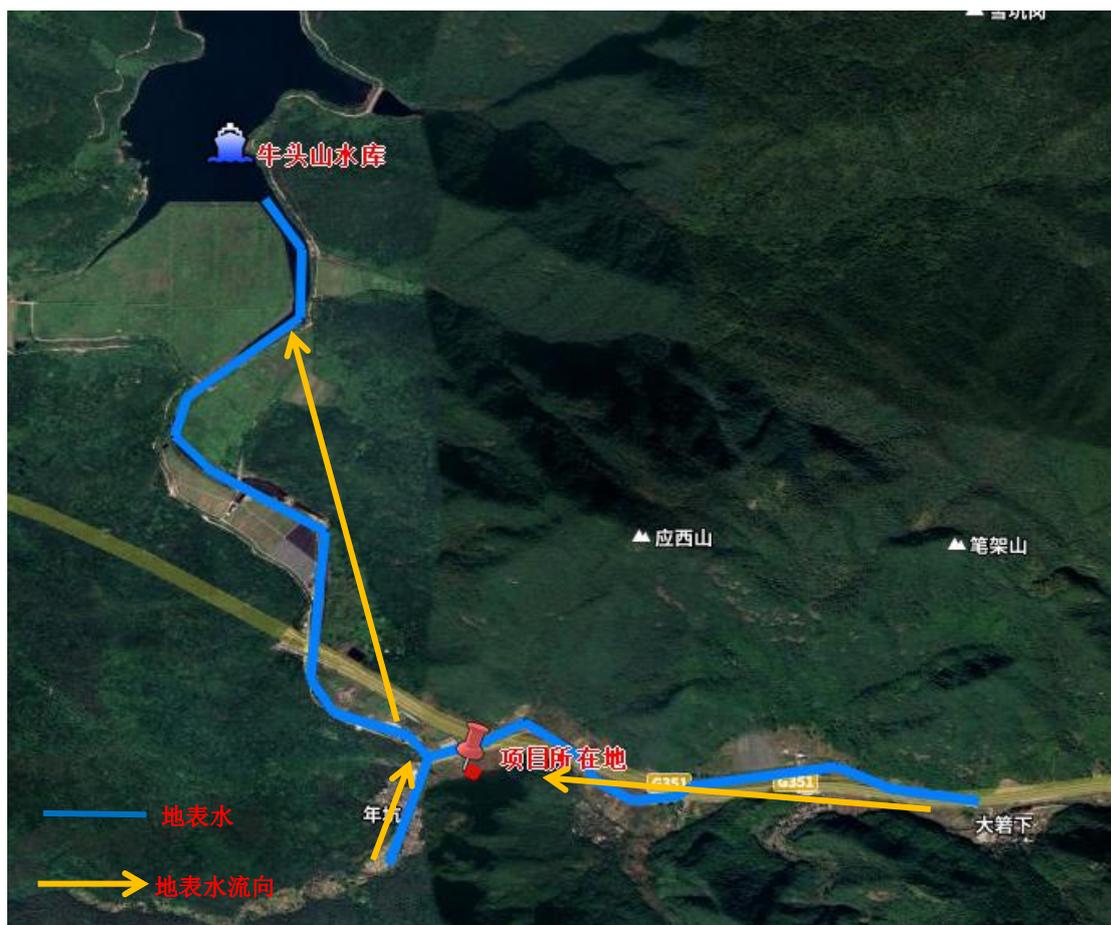
图 3-3 项目所在位置地形地貌及水系分布卫星图

本地块位于牛头山水库上游，根据图 3-3 所示，地表水流向为自东南向西北，最终汇入牛头山水库。由于地块附近无相关地勘材料作为支撑，同时根据周边人员访谈记录，地块内及周边无地下水井，故地下水流向参考实际情况（地表水流向以及山脉分布），根据图 3-4 所示，初步判定地下水流向为自东南向西北。

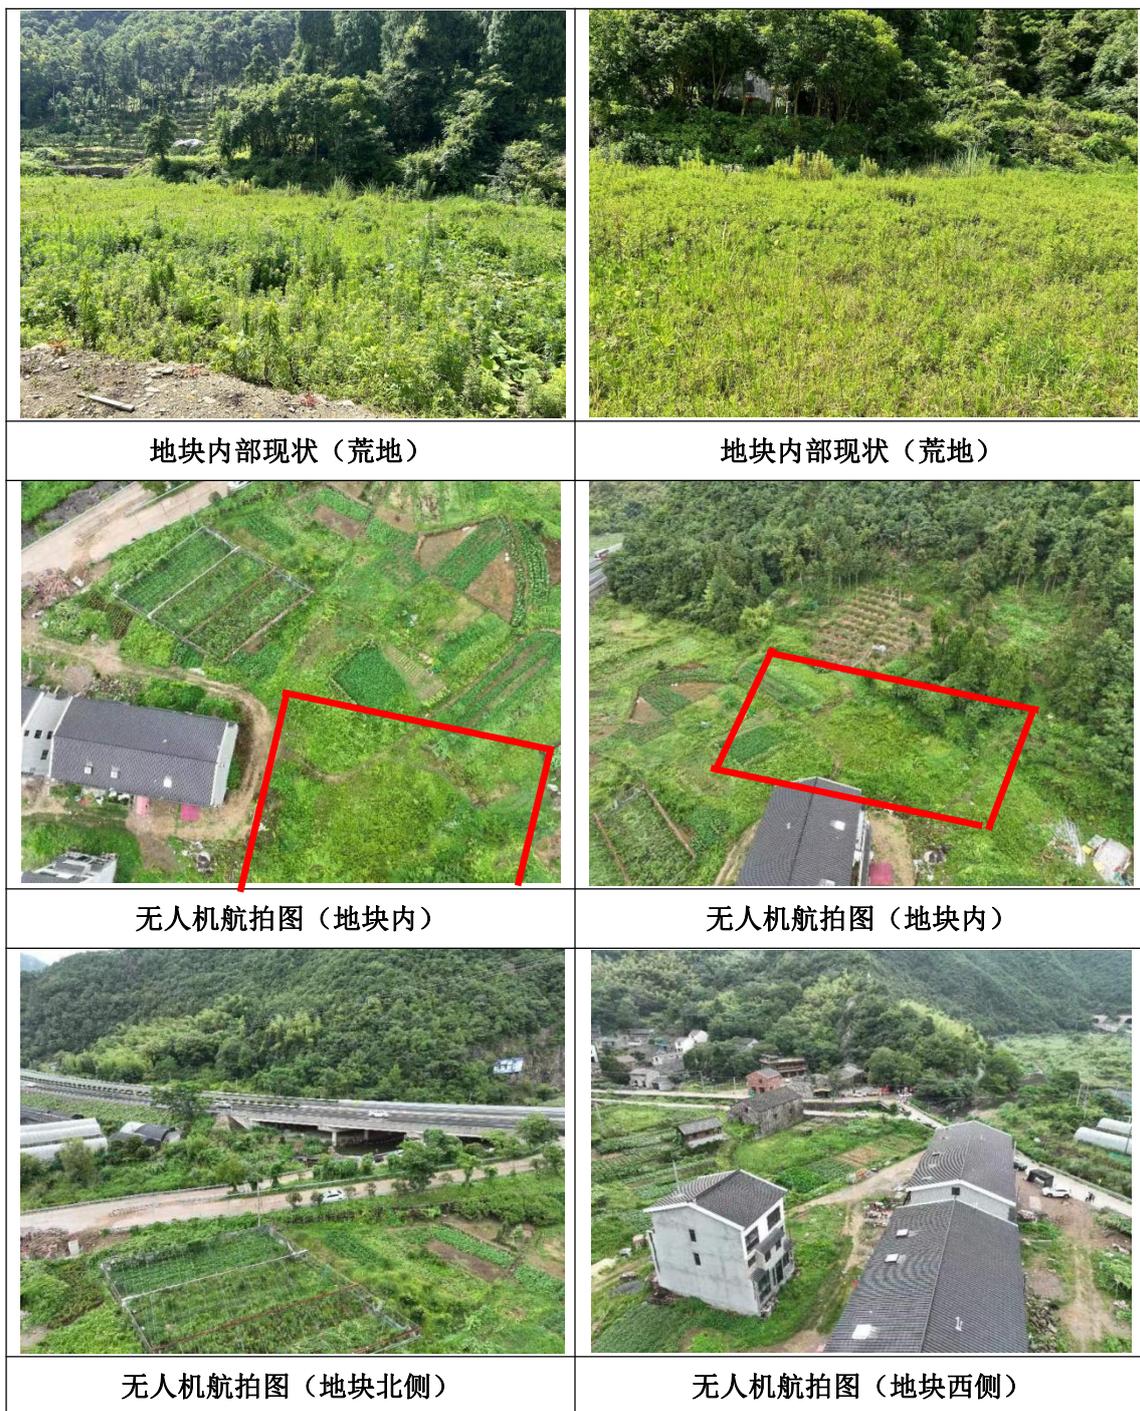
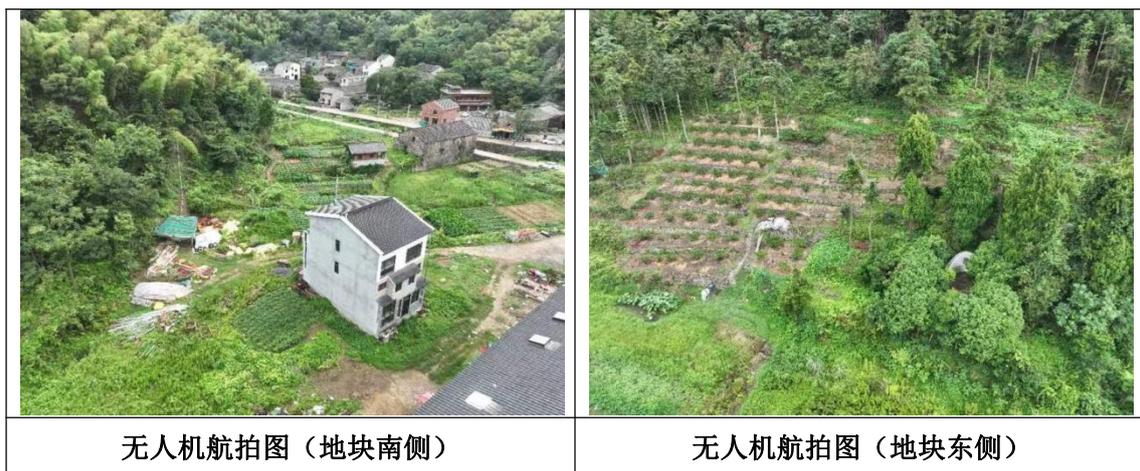
图 3-6 地块内现场照片图

我单位于 2023 年 7 月 3 日赴现场踏勘，根据现场调查，本地块总面积约 737.75m²，地块现状为荒地，地块内杂草丛生且无异味无遗留生活垃圾及建筑垃圾等。综上可得，本地块不存在有污染风险的外来土壤。地块现状整体照片以及地块内及周边的无人机航拍图（红色标线为地块范围）见图 3-6。

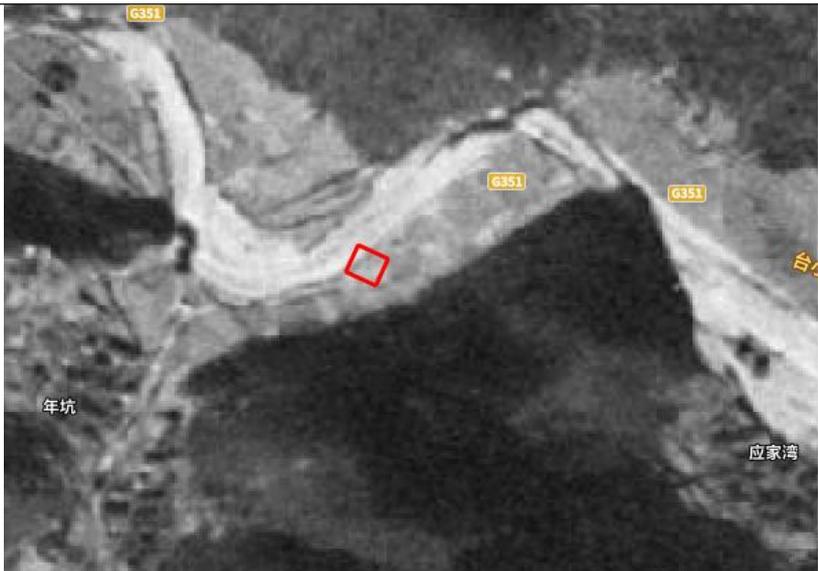
<p>由 60 年代历史影像图可见，地块内为农田。</p>

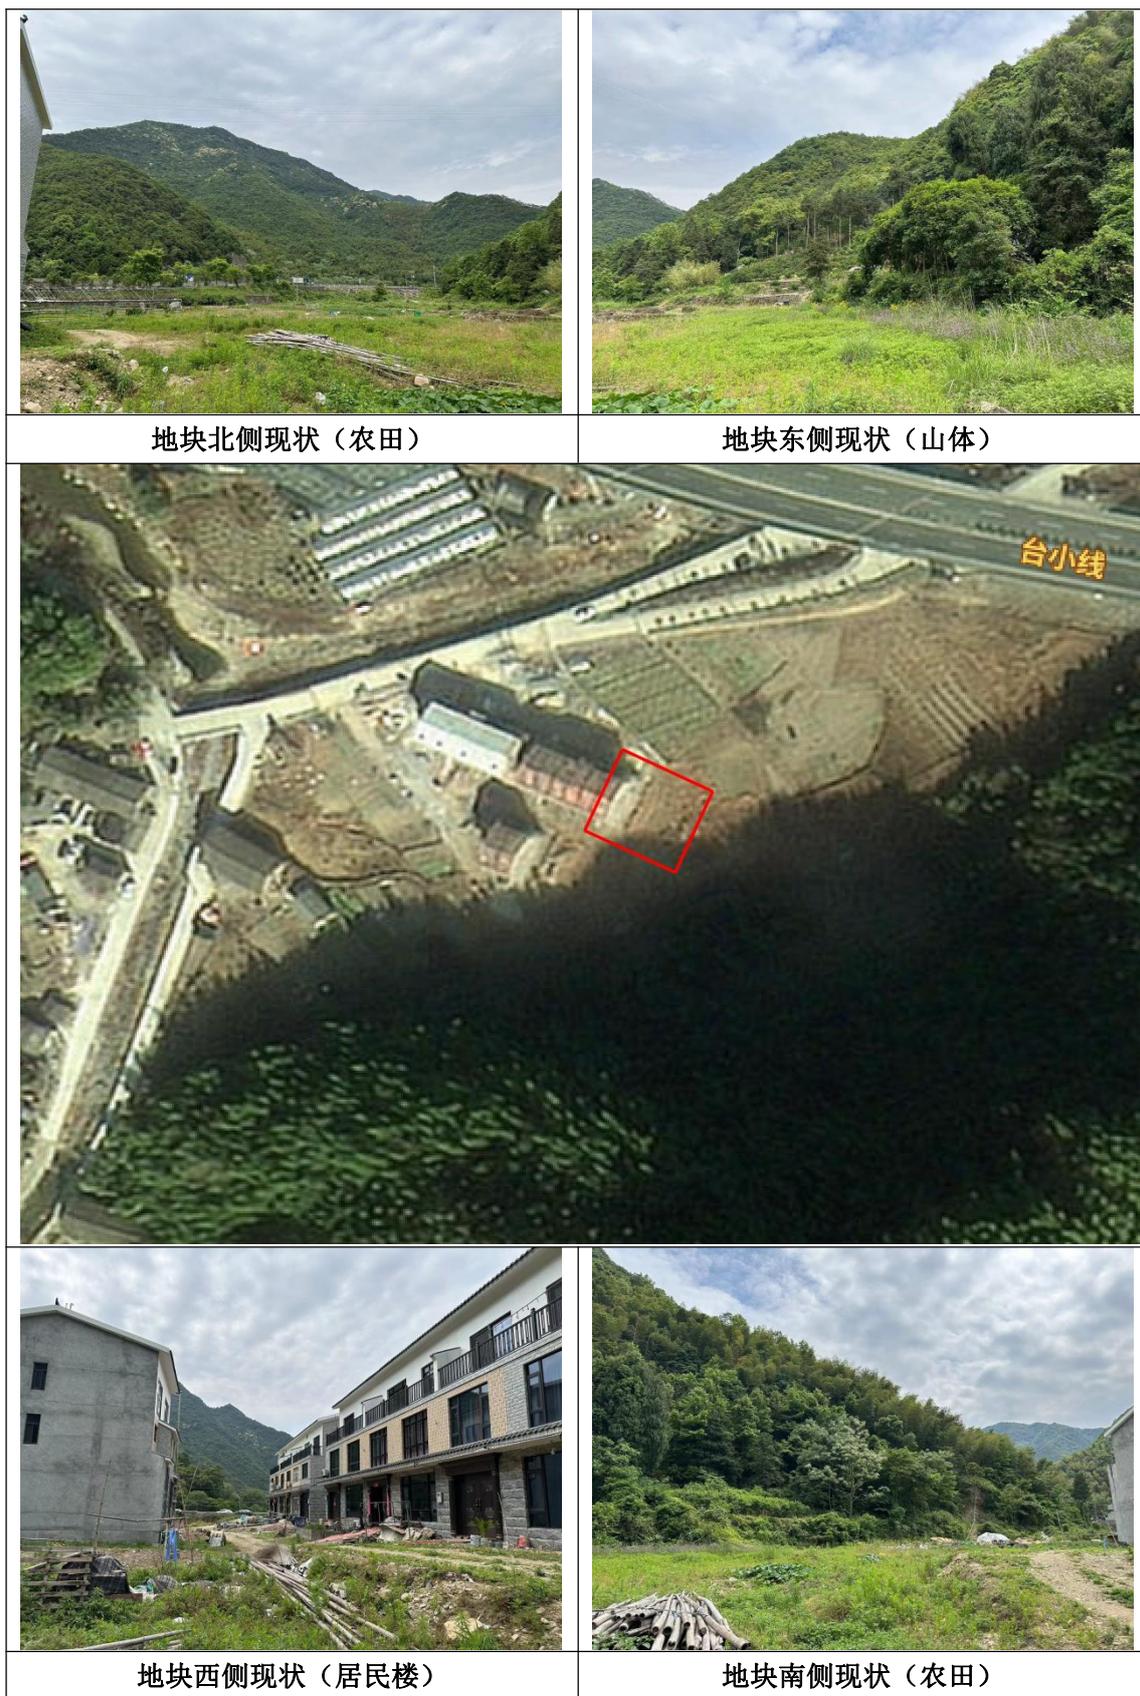
图 3-8 地块周边现状照片

备注：根据现场踏勘照片及周边航拍图可知，地块南侧存在少量建筑垃圾（主要为村里道路建设临时堆放的木板及路障），对地块不会造成影响。

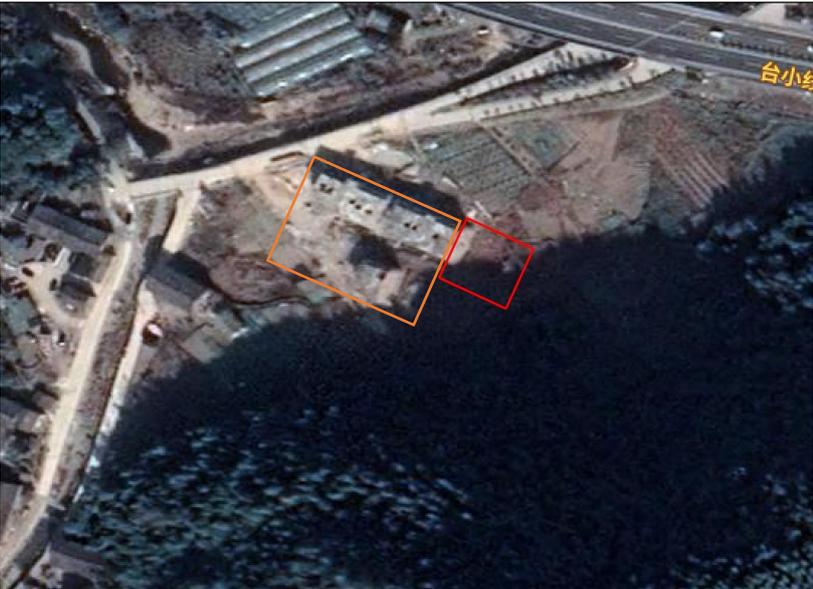
<p>由2020年12月历史影像图可见,地块西侧建成居民楼,共计2排5户(具体为黄色标线内)。</p>

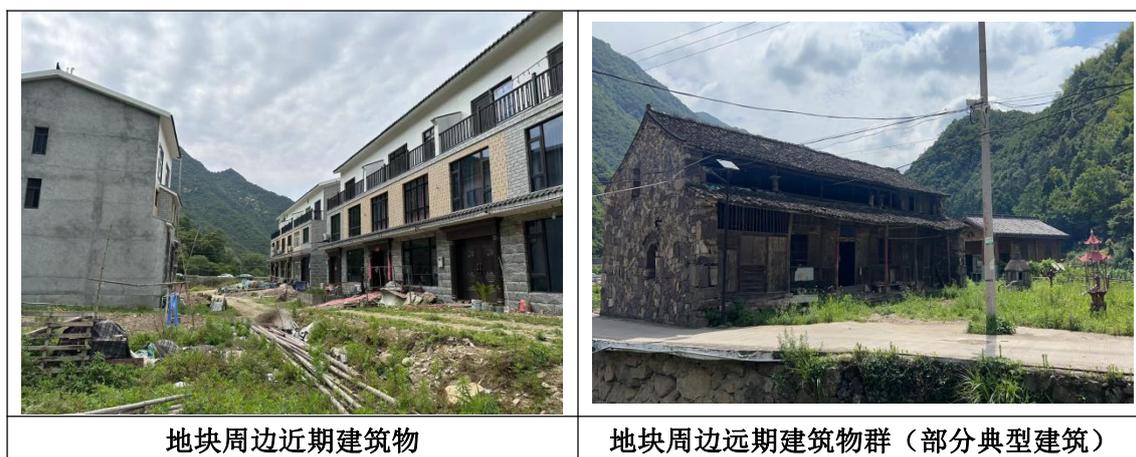
图 3-10 地块周边建筑群情况

根据地块历史影像判定,本地块周边 50 米内现状及历史上均无三废排放企业的存在。鉴于地块范围较小,因此需加强地块周边建筑历史变化的调查。根据现场踏勘,地块西南侧为年坑村严坑自然村,建筑物分为两类,一类为近期(2020 年左右)建造的居民住宅楼,主要分布在地块周边 30 米范围内;另一类为远期(60 年代)建造的老式居民房屋,主要分布在地块西南侧 80-300 米范围内。以上两类建筑物组成了年坑村严坑自然村的主体建筑群,均为村民正常居住使用,不涉及工业污染物排放等,具体情况见下图。

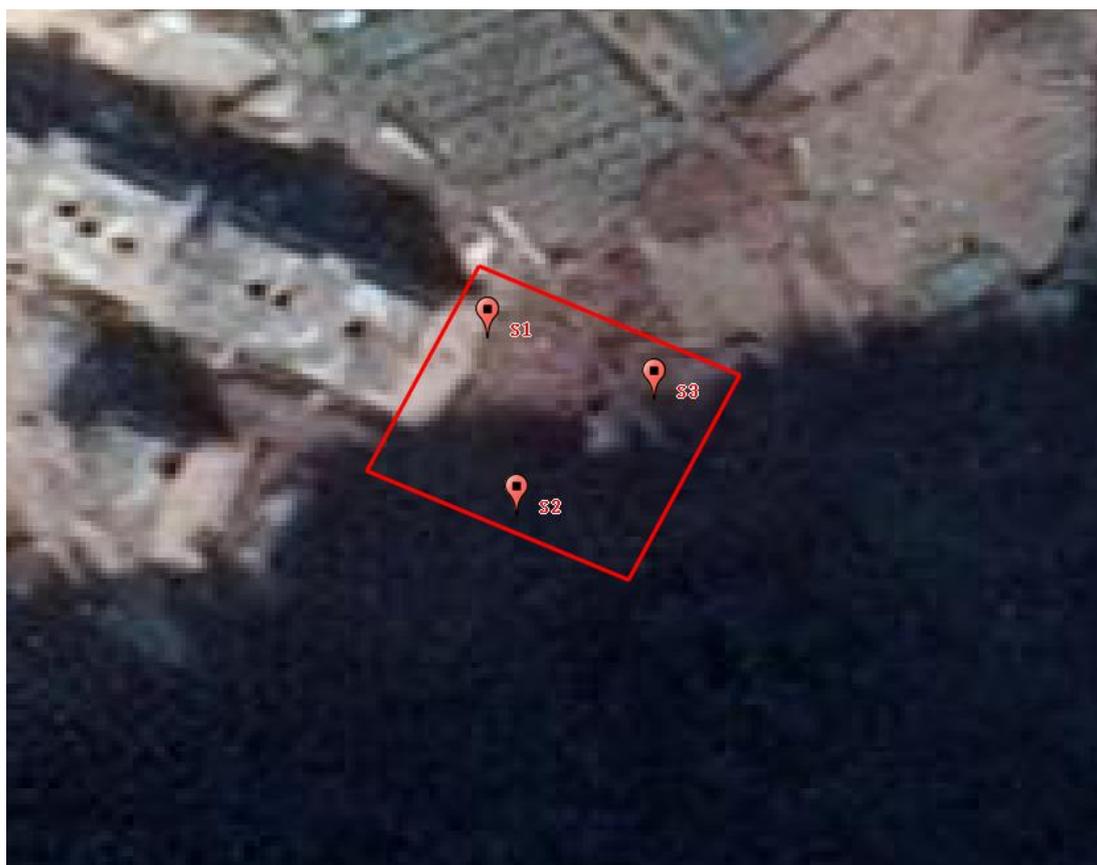
图 5-2 采样布点位置图

具体的采样布点位置情况见表5-2及图5-2。

监测类别	测点位置	经纬度		布点依据	快筛/监测指标
		经度	纬度		
土壤测点	S1	121.314914	28.816139	S1 点位于居民楼附近，与此相对应的 S2、S3 将整个地块均分为三份。根据《建设用地土壤环境调查评估技术指南》的技术要求，本地块土壤采样点不少于 3 个，故现有布点方式符合技术要求。	PID、XRF（镉、砷、铜、铬、锌、镍、铁、钛、锰、钒、铅、钴）。
	S2	121.314943	28.815958		
	S3	121.315083	28.816076

本地块采样检测分析阶段 PID 快速检测结果范围为 429~451ppb,现场 XRF 重金属快速检测结果显示,重金属指标未见明显异常。
